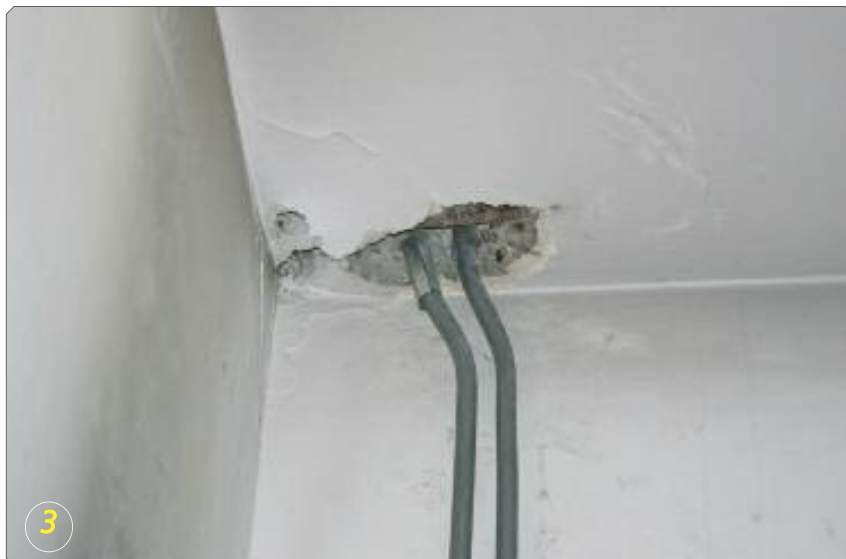
nowej (ściany). Na pierwszy rzut oka niby nic takiego, ale już po krótkiej chwili można zauważyć kilka istotnych nieprawidłowości, wynikających na pewno nie tylko ze sprytu wykonawcy, ale też powodowanych miejscem montażu, (miał tam nikt nie zaglądać). Warstwa ochronna rurociągu została uszkodzona (wynik przeciągania rurociągu przez niezabezpieczone otwory budowlane - na przykład takie, jak w przypadku na zdjęciach nr 1, 2, 3). Kolejny błąd to izolacja, a właściwie jej brak, występująca tylko w miejscach będących w zasięgu wzroku. Zastosowana tutaj izolacja ma przeznaczenie do zabudowy podtynkowej, którą można by w omawianym przypadku zaakceptować, lecz jej sposób montażu jest nie do przyjęcia. Powodem jest m.in. montaż bez kleju, wciskanie

odcinków izolacji w wybrane „wolne miejsca”, brak izolacji na całości instalacji, także na armaturze i zawieszach, brak izolacji na zawieszach bądź montaż uchwytów na rurociągach zaizolowanych.

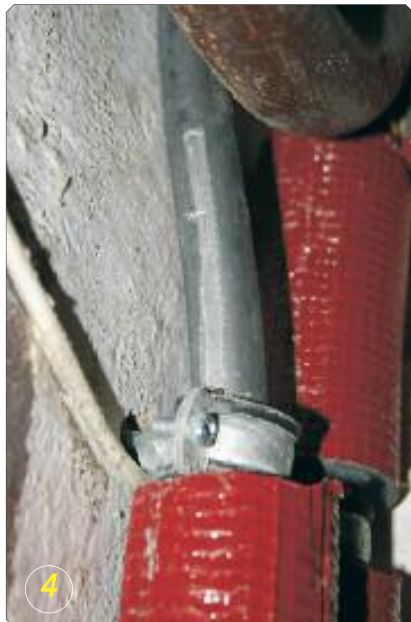
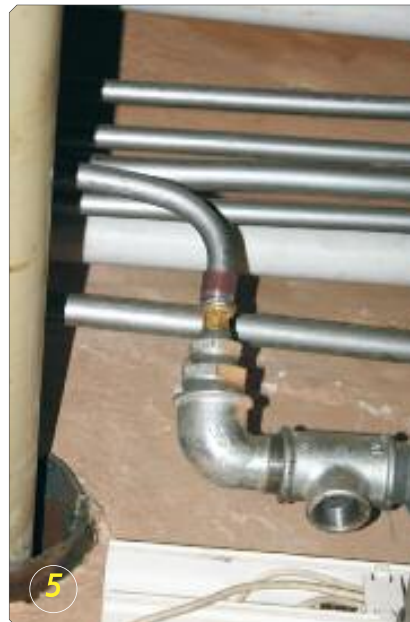
Zdjęcie nr 5 przedstawia połączenie rurociągu wykonanego z PE-X z instalacją stalową ocynkowaną („ocynk” wciąż na czasie). Pomijam fakt, iż instalacja stalowa z rur ocynkowanych nie była w ogóle projektowana w tej inwestycji. Wykonując zdjęcie, miałem na uwadze jedynie artyzm wykonanego połączenia. Na zdjęciu bez większego wysiłku i znanstwa można zauważyć, że tuleja połączeniowa jest założona odwrotnie i zaciśnięta na „siłę”, czego wynikiem jest przeciągnięta tuleja oraz wypływ materiału spod tulei, a co za tym idzie, potencjalna nieszczelność instalacji.

Skutkiem może być również uszkodzenie narzędzi (wypożyczonych przez producenta rurociągów), brak gwarancji na system, a przyczyną brak podstawowej wiedzy o montowanym systemie, choć wiedza taka jest podstawą do wystawienia certyfikatu uprawniającego do montażu takich systemów przez producenta, (wykonawcy montujący certyfikaty takie posiadali!).

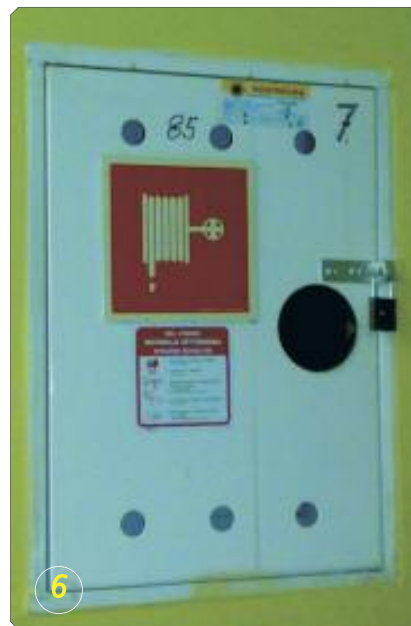
Na koniec „rodzynek” - zdjęcie nr 6, które zamieszczam jako ciekawostkę i przestrożę dla osób odbierających czy nadzorujących pracujące już instalacje. Zdjęcie wykonane podczas wizyty u lekarza przedstawia szafkę hydrantową, przypuszczam, że z wymaganą zawartością. Instalacja nowa, po generalnym remoncie, czego świadectwem może

być nieusunięta jeszcze farba z szafki, wykonana w jednym z większych ośrodków medycznych w kraju (klinika + szpital + akademika etc.). Temat główny zdjęcia to „zabezpieczenie zabezpieczenia”, czyli zmodernizowane zamknięcie za pomocą kłódki, czyli „co by było, jakby był potrzebny hydrant z tejże szafki”. Nie wiem, czy prezentowane „zabezpieczenie” wystraszy potencjalnych „amatorów” cudzej własności, ale, na 99,99%, ekipa gasząca ewentualny pożar (odpukać!) odpowiednich kluczy ze sobą mieć nie będzie. Zresztą byłoby dosyć trudno dopasować mnóstwo kluczy do mnóstwa szafek (obiekt jest spory).
