Uwaga! Jesteś w ukrytej kamerze, czyli kwiatki instalacyjne

Grzejnik z osprzętem

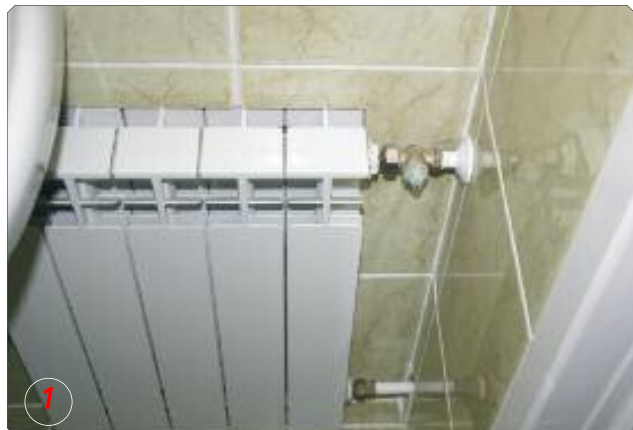
Zdjęcie nr 3 to przede wszystkim estetyka wykonania, a raczej jej brak. Obiekt, budynek użyteczności publicznej (służba zdrowia!) wykorzystywany już kilkakrotnie w „Magazynie Instalatora” jako „przykład” instalacji ogrzewczej, stanowi bezdenną skarbnicę wszelkich nieprawidłowości instalacyjnych. Wyjaśniam: na

zdjęciu widać zupełnie nowiutki grzejnik stalowy, odpowiednio „spatynowany” przez instalatora, zasilany zupełnie nową instalacją ogrzewczą. Grzejnik został zamontowany na ścianie pokrytej płytkami, niestety, płytki nie przeżyły, a w momencie robienia zdjęcia grzejnik wisiał tylko na gałuzkach. Realny przykład niechlujstwa za niemałe pieniądze podatników, czyli nas wszystkich, instalacja odebrana przez inspektora nadzoru.

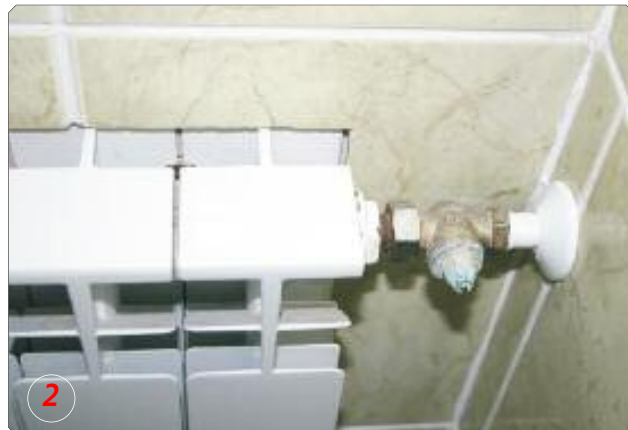
Zdjęcie nr 4 to kolejny przykład źle pojmowanej oszczędności, a może braku umiejętności monterów. W każdym razie, nawet jak rurki grzewcze w czasie swej pracy drgną, grzejnik nadal będzie tkwił w miejscu jak żołnierz na posterunku, chyba że „wsporniki” są montowane do tynku. Należałoby się zastanowić, co chciał zaprezentować instalator? Może chciał zwrócić uwagę producenta, iż oryginalne mocowania są zbyt trudne do zastosowania, a może to jakiś nowatorski, jeszcze nieopatentowany sposób zawieszania? Jedno jest pewne, wykonawca jest z siebie i swojego „wynalazku” dumny.
