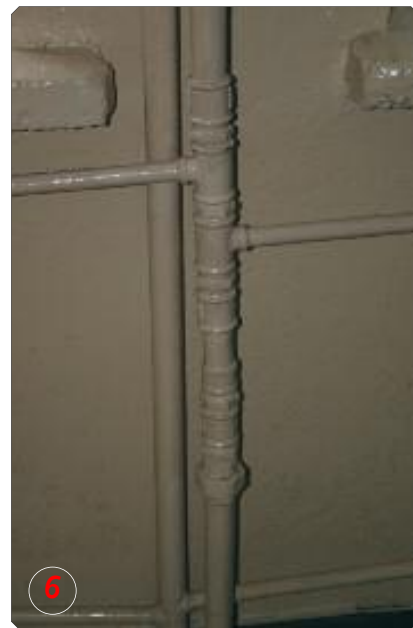
I ostatnie zdjęcie - nr 6 - co prawda, brak na nim grzejnika, ale widnieją za to piękne do niego podejścia. Zamieszczam powyższą fotografię jako ciekawostkę. Mamy tu pion centralnego ogrzewania, montaż sprzed kilku lat (lata 90. ubiegłego wieku), gdy panowała moda na wymianę grzejników „na siłę”, przy okazji „załapały się” rurociągi. Obiekt to, oczywiście, budynek użyteczności publicznej - szkoła. Wymiana grzejników odbyła się na zasadzie sztuka za sztukę (taki też był projekt techniczny), nie uwzględniając poczynionej wcześniej termomodernizacji, będącej powodem do wymiany grzejników. Instalator nie mógł się zdecydować na rodzaj technologii; montaż w technologii stalowych rur skręconych (rurociąg zasilający po prawej, wysokość zapłaty wprost proporcjonalna do liczby zamontowanych kształtek?) czy rur stalowych spawanych (rurociąg powrotny po lewej, robocizna o wyraźnie większej wartości). Oczywiście,

zamontowane grzejniki to grzejniki stalowe płytowe. Powód? Mniejsza ilość wody - ulubiony i dzisiaj argument przedstawicieli handlowych i sprzedawców. Powód nr 2? Byle jaki, nowy grzejnik płytowy da oszczędność, jakiej nie da solidny grzejnik żeliwny - podobno. Przy „modernizacji” zapomniano, że instalacja pracuje w układzie otwartym ze wspomaganie pompowym bez jakiegokolwiek uzdatniania, a źródłem ciepła jest kocioł węglowy. Efekt? To, co wytrzymały przez lata grzejniki żeliwne, płytowe stalowe nie wytrzymają trzech lat. Układy z grzejnikami stalowymi pracującymi w układach otwartych bez uzdatniania wody instalacyjnej to, niestety, standard i to nie tylko w przypadku modernizowanych instalacji, ale także i nowo projektowanych. Nikt, oczywi-

ście, nie informuje inwestora, że tak użyte grzejniki nie otrzymają żadnej gwarancji (pomimo wielkiego napisu „gwarancja 5 lub 10 lat”). Wykonawcy albo nie zwracają sobie głowy takimi szczegółami, albo świadomie wprowadzają inwestora w błąd, projektanci często nie znają produktów, które stosują w swoich projektach, a przedstawiciele producentów nie informują, jak i w jakich warunkach stosować grzejniki, by nie obniżyć sprzedaży. W końcu tyle osób zyskuje, a tylko jedna, inwestor, traci, żyjąc sobie w nieświadomości, ale za to ze zmodernizowaną instalacją z długoletnią producencką, pisemną (opakowanie!) gwarancją.
