**Uwaga! Jesteś w ukrytej kamerze, czyli kwiatki instalacyjne**

## Z tuleją bezpieczniej?

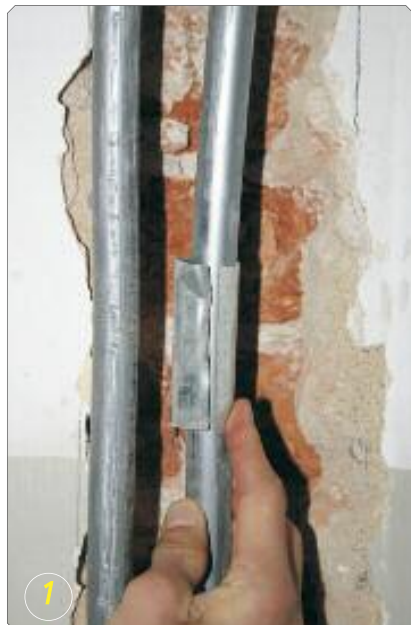
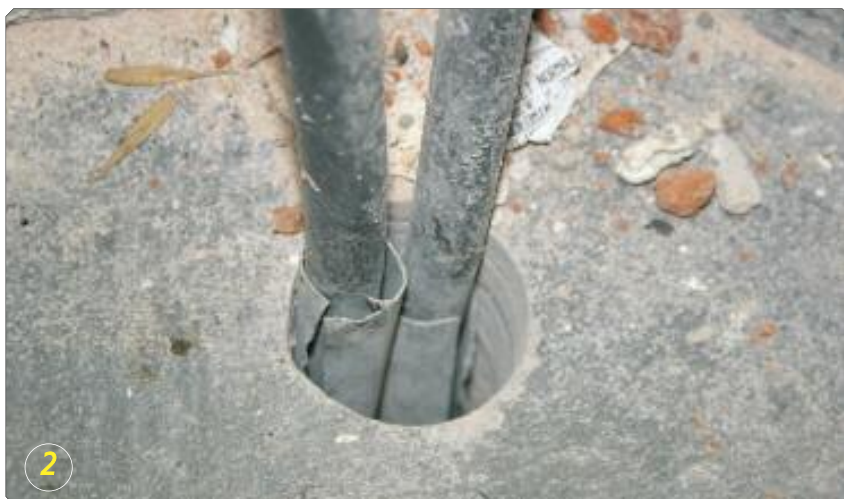
Prezentowane ujęcia nr 1, 2, 3 dotyczą, jak się okazało, prawdziwego „problemu” zabezpieczenia rurociągów prowadzonych przez przegrody pionowe za pomocą tulei ochronnych. Dla Czytelników niemających wiedzy na temat tulei

ochronnych - krótka informacja. Tuleja ochronna to odcinek rury o średnicy wewnętrznej większej od średnicy zewnętrznej rury przewodu co najmniej o 1 cm przy przejściu przez strop. Przestrzeń pomiędzy tuleją a przewodem należy wypełnić materiałem plastycznym lub elastycznym, niestarzejącym się z upływem czasu i jednocześnie niepowodującym uszkodzenia rury przewodowej (instalacyjnej). Tuleja ochronna winna być dłuższa niż grubość przegrody, a w przypadku stropu musi wystawać około 2 cm powyżej poziomu podłogi. Zadaniem tulei ochronnej jest umożliwienie wzdłużnego przemieszczania się przewodu w przegrodzie.
